障がい福祉サービス事業所 W E L L

古い木造幼稚園舎を福祉作業所へ改修

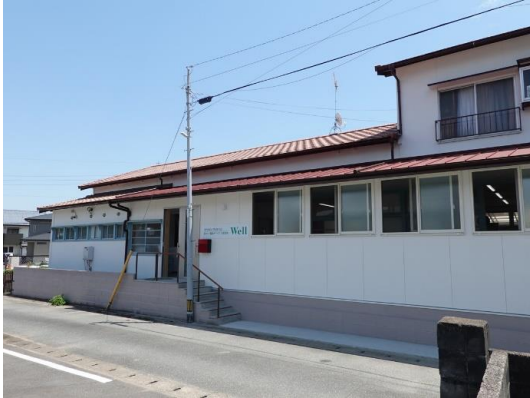
▲利用者入口

車寄せのスペースを作り入口を設けた

雨にぬれずに送迎できる方法として、北側道路側に車寄せスペースを設け西面のアプローチを整備して送迎ルートを確認することにした。音の問題には中央に入口と事務空間をまとめ左右に作業室を独立、お互いの作業の邪魔にならないようにしている。

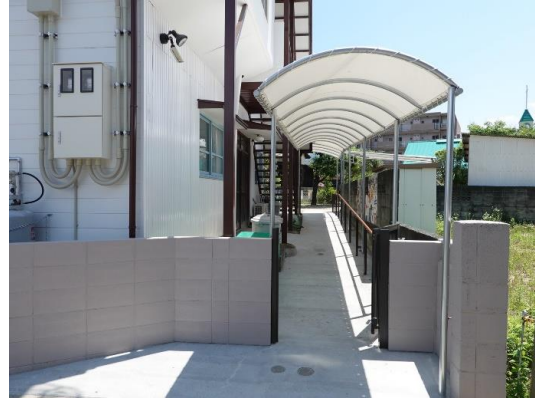
▲車いす利用者入口

塀をセットバック、スロープとテント屋根を設けた

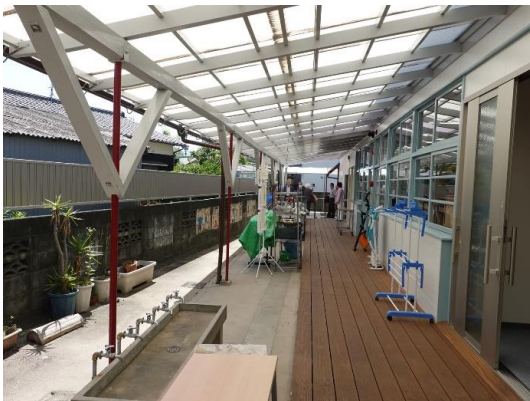
▲広くて明るい外廊下

柱を赤で着色し認識しやすく、床と壁の色を変えることで視覚障がいの人でも動きやすくなる

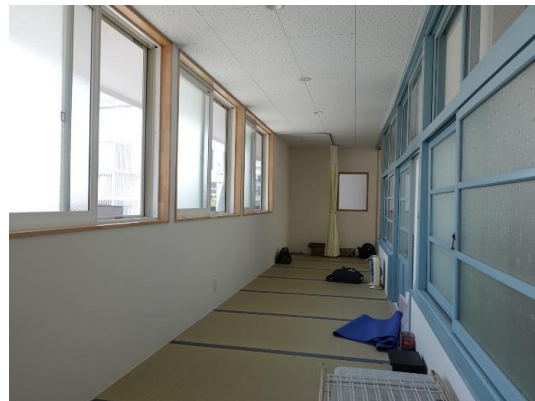
▲休憩スペース

10畳の畳敷き、ごろ寝の出来る横に長いスペースカーテンを設けることで一人になる場所を設定

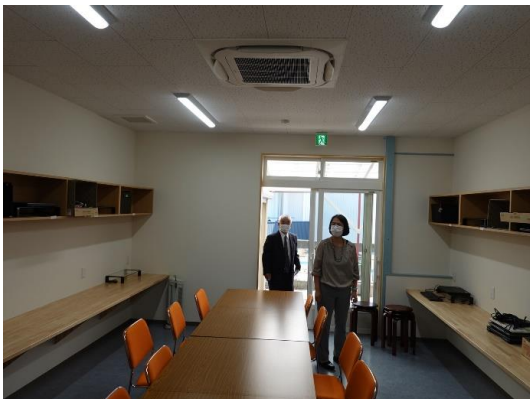
▲PC作業室

個人の荷物は上部棚に収納。一人あたりの作業スペースもゆったり確保している

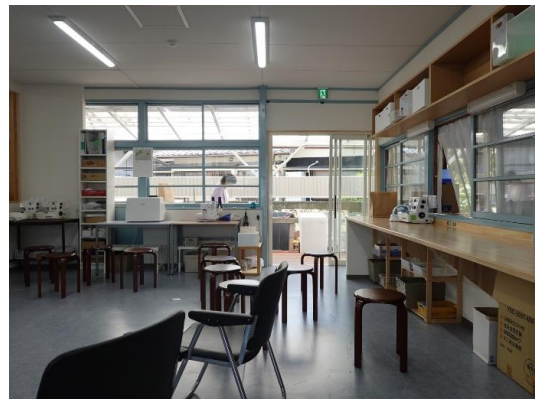
▲マシン作業室

裁断テーブルの高さはすこし高めがよい
